Analiza bezpieczeństwa na przejściach dla pieszych oraz przejazdach kolejowych zlokalizowanych w ciągach dróg powiatowych na terenie Powiatu Polickiego.

Droga powiatowa nr 3916Z Bezrzecze – Wolczkowo

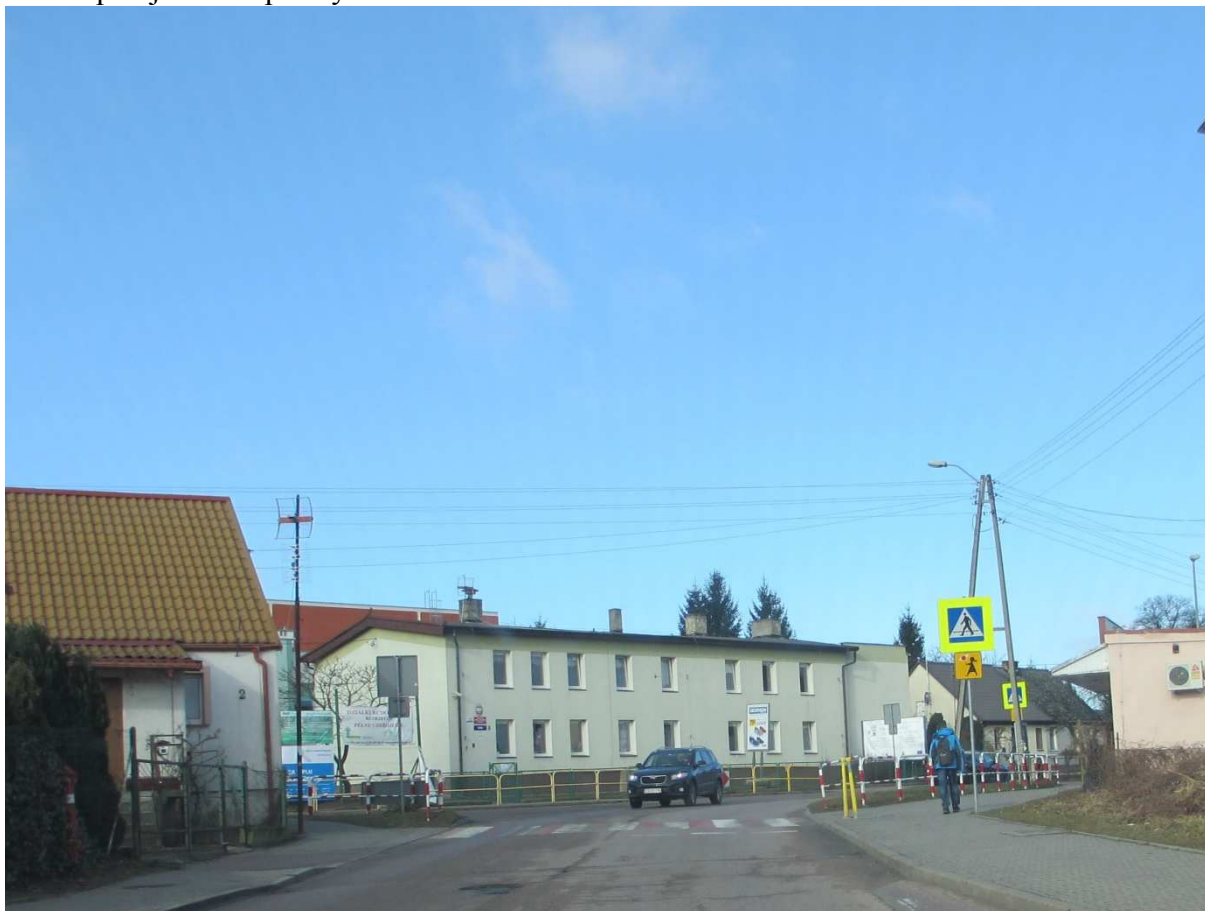
Widok przejścia dla pieszych

Ulica Koralkowa na skrzyżowaniu z ul. Szkolną. Jest to jedno z trzech przejść zlokalizowanych w obrębie skrzyżowania i dojścia do pobliskiej szkoły na którym jest duży ruch dzieci. Na przejściu występuje duży ruch pojazdów. Przejście znajduje się na łuku poziomym, gdzie jest zła widoczność dla pojazdów zjeżdżających ze skrzyżowania. Zejście z chodnika na jezdnię jest obniżone do światła około 2,0 cm, co zapewnia możliwość bezpiecznego korzystania z przejścia przez osoby niepełnosprawne ruchowo oraz poruszające się na wózkach inwalidzkich. Przejście jest oświetlone latarniami ulicznymi.

Niekorzystne położenie przejścia na łuku oraz w obrębie skrzyżowania w połączeniu z dużym ruchem dzieci jest powodem do występowania do zarządcy drogi przez szkołę oraz mieszkańców o wprowadzanie dodatkowych zabezpieczeń np. sygnalizacji ulicznej, progów zwalniających, dodatkowe oświetlenie, itp.

Znaki pionowe znajdują się w dobrym stanie technicznym.

Na przejściu dla pieszych w obrębie skrzyżowania doszło na przestrzeni wielu lat jedynie do jednego zdarzenia z udziałem pieszych.

1. odnowić malowanie poziome przejścia (linie P-10 i P-14),
2. wprowadzić malowanie osiowe całego skrzyżowania,
3. odnowić piktogram znaku A-17 „dzieci” na jezdni,
4. wymienić istniejące ogrodzenie segmentowe U-12a z rur na elementy z pełnym wypełnieniem

5. rozważyć oświetlenie przejścia dodatkowym silnym światłem punktowym,
6. na jezdni przed przejściem zamontować dodatkowo punktowe elementy odblaskowe.

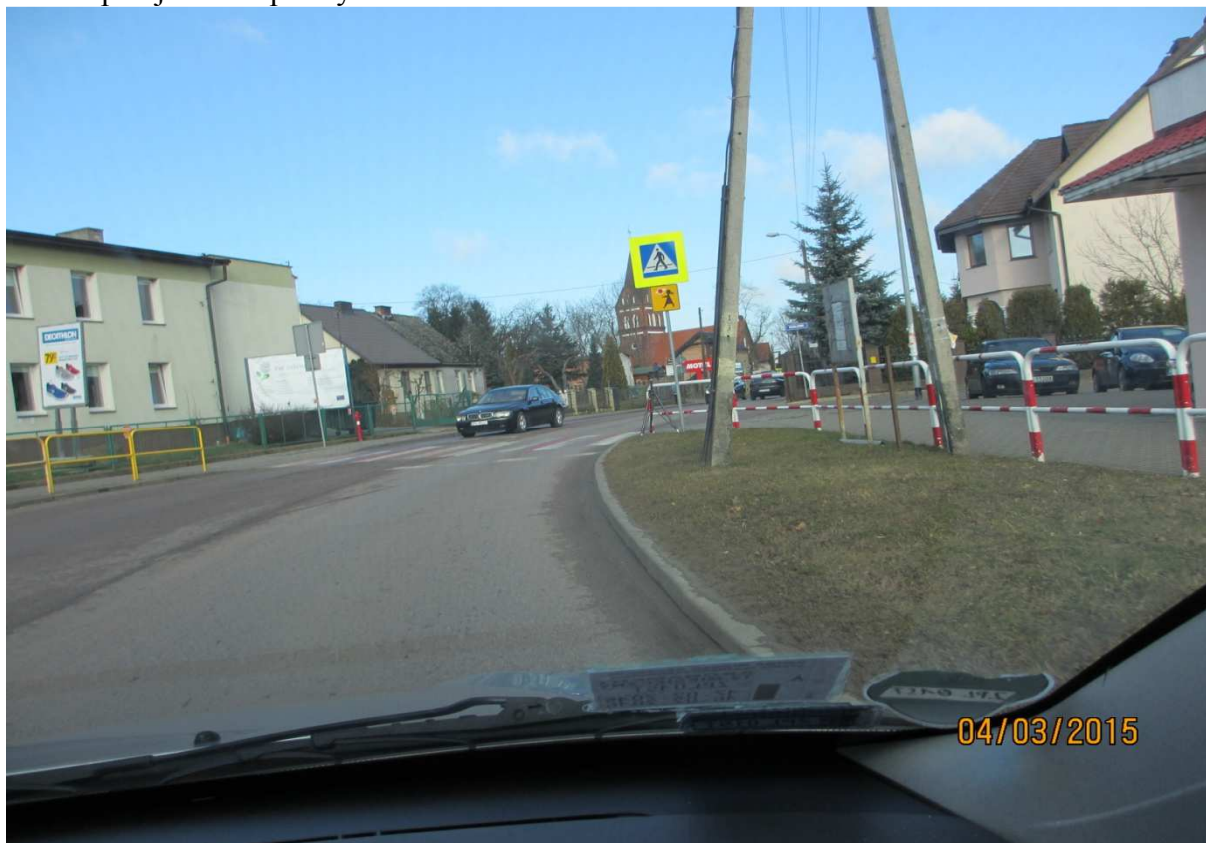
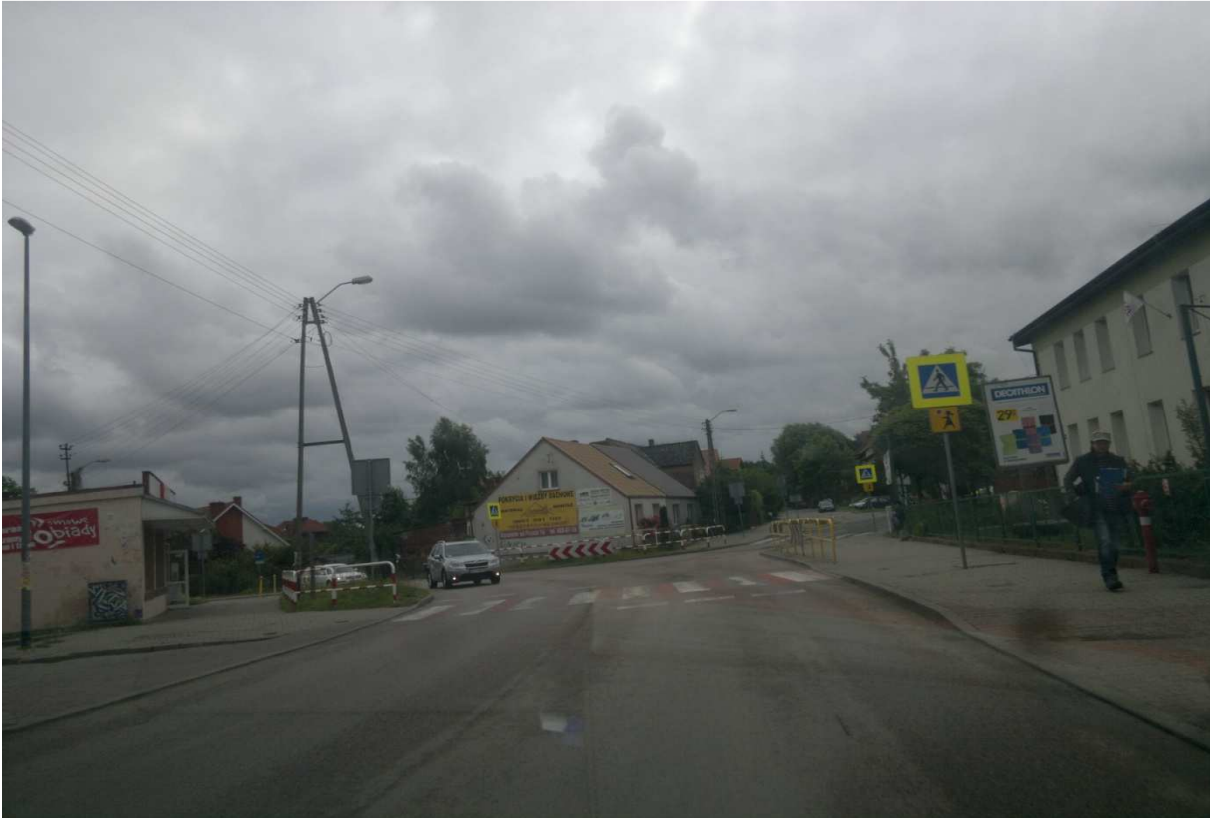
Widok przejścia dla pieszych

Ulica Górna na skrzyżowaniu z ul. Szkolną. Jest to jedno z trzech przejść zlokalizowanych w obrębie skrzyżowania i dojścia do pobliskiej szkoły na którym jest duży ruch dzieci. Na przejściu występuje duży ruch pojazdów. Przejście znajduje się na łuku poziomym, gdzie jest zła widoczność dla pojazdów zjeżdżających ze skrzyżowania.

Zejście z chodnika na jezdnię jest obniżone do światła około 2,0 cm, co zapewnia możliwość bezpiecznego korzystania z przejścia przez osoby niepełnosprawne ruchowo oraz poruszające się na wózkach inwalidzkich. Przejście jest oświetlone latarniami ulicznymi.

Niekorzystne położenie przejścia na łuku oraz w obrębie skrzyżowania w połączeniu z dużym ruchem dzieci jest powodem do występowania do zarządcy drogi przez szkołę oraz mieszkańców o wprowadzanie dodatkowych zabezpieczeń np. sygnalizacji ulicznej, progów zwalniających, dodatkowe oświetlenie, itp.

- T-27 tabliczka tzw. „Agatka” pod znakami D-6 - 2 szt.
Znaki pionowe znajdują się w dobrym stanie technicznym.

1. odnowić malowanie poziome przejścia (linie P-10 i P-14),
2. wprowadzić malowanie osiowe całego skrzyżowania,
3. odnowić piktogram znaku A-17 „dzieci” na jezdni,
4. wymienić istniejące ogrodzenie segmentowe U-12a z rur na elementy z pełnym wypełnieniem
5. rozważyć oświetlenie przejścia dodatkowym silnym światłem punktowym,
6. na jezdni przed przejściem zamontować dodatkowo punktowe elementy odblaskowe.

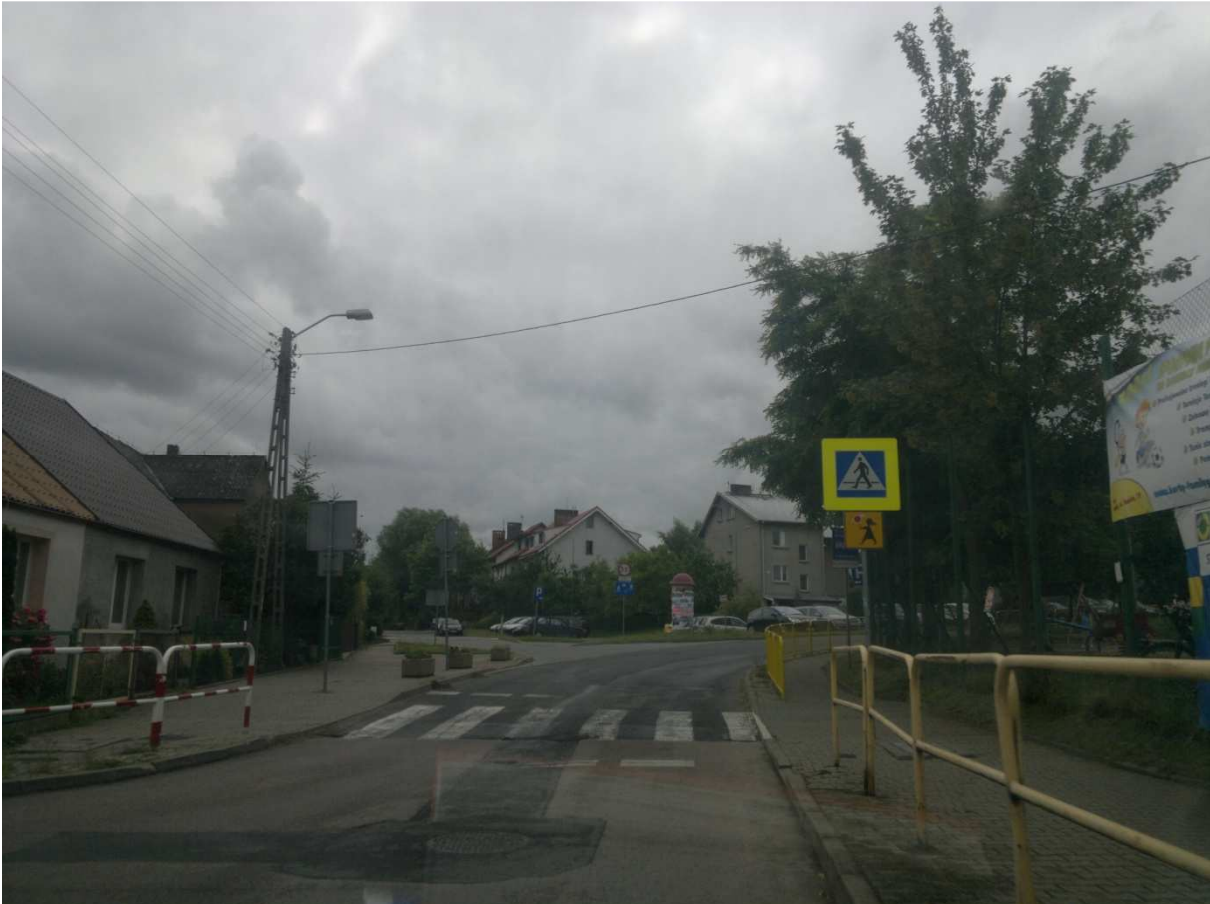
Widok przejścia dla pieszych

Przejście jest zlokalizowane w drodze gminnej nr 190009Z ul. Szkolnej i dochodzi do skrzyżowania z drogą powiatową. Jest to jedno z trzech przejść zlokalizowanych w obrębie skrzyżowania i dojścia do pobliskiej szkoły na którym jest duży ruch dzieci. Na przejściu występuje mały ruch pojazdów. Przejście znajduje się na łuku poziomym, gdzie jest zła widoczność dla pojazdów zjeżdżających ze skrzyżowania jak i wjeżdżających na skrzyżowanie do drogi powiatowej.

Zejsście z chodnika na jezdnię jest obniżone do światła około 2,0 cm, co zapewnia możliwość bezpiecznego korzystania z przejścia przez osoby niepełnosprawne ruchowo oraz poruszające się na wózkach inwalidzkich. Przejście jest oświetlone latarniami ulicznymi.

Znaki pionowe znajdują się w dobrym stanie technicznym.

1. odnowić malowanie poziome przejścia (linie P-10 i P-14),
2. wprowadzić malowanie osiowe całego skrzyżowania,
3. rozważyć oświetlenie przejścia dodatkowym silnym światłem punktowym,
4. na jezdni przed przejściem zamontować dodatkowo punktowe elementy odblaskowe.

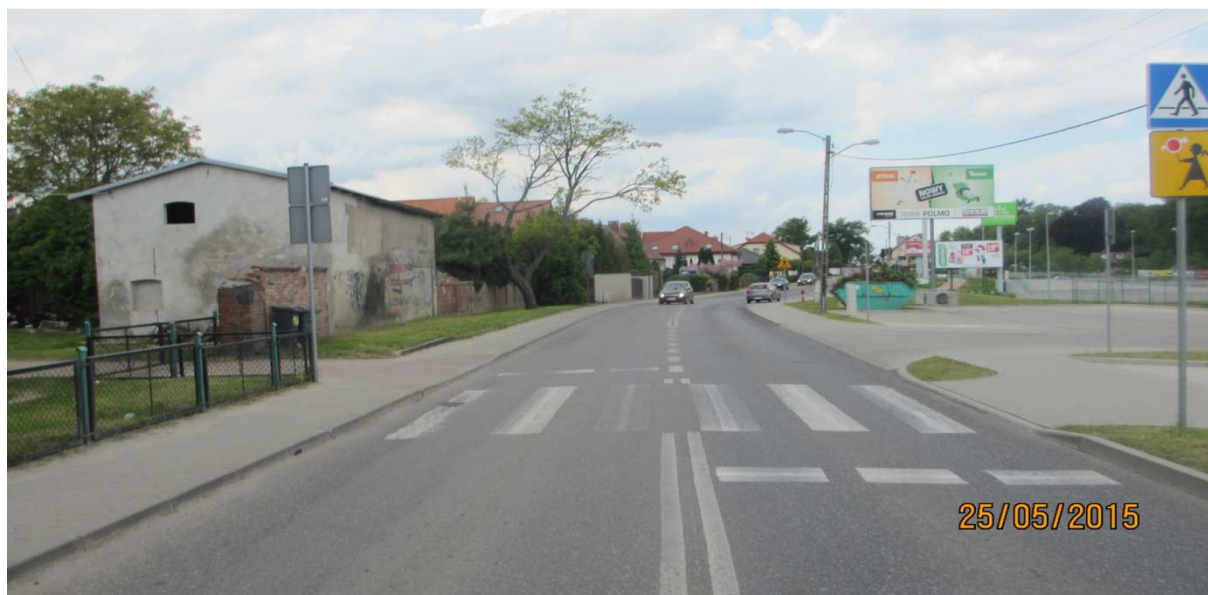
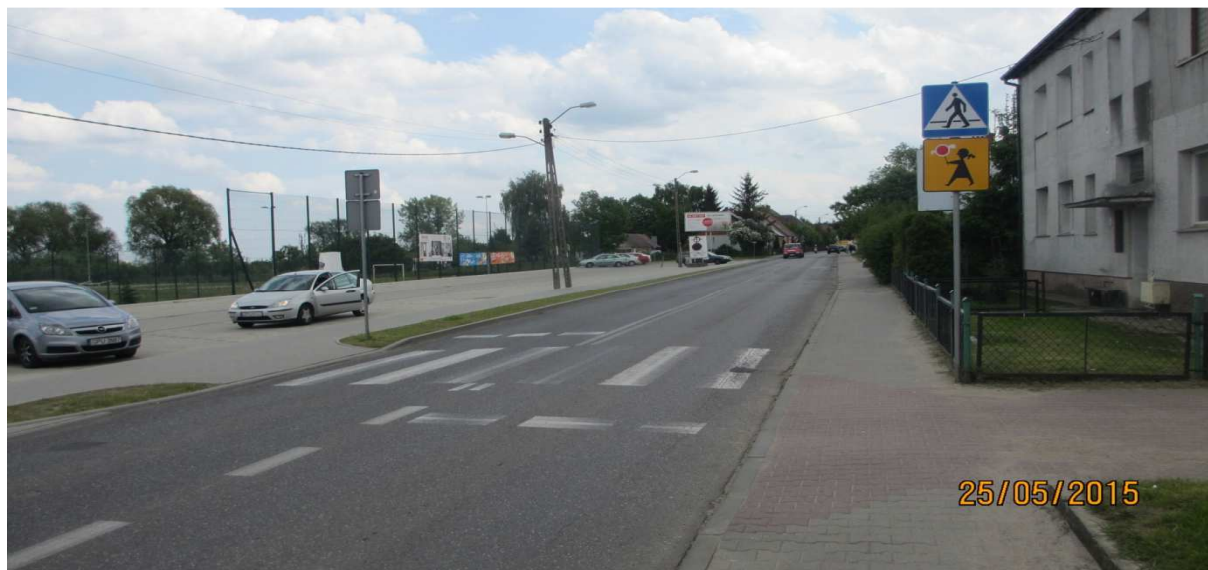
Widok przejścia dla pieszych

Przejście dla pieszych położone jest w ul. Górnej na wysokości boiska sportowego. Na przejściu występuje duży ruch pojazdów oraz mały i średni ruch pieszcy. Z uwagi na przyległe do drogi boisko na przejściu występuje przewaga ruchu pieszego z udziałem dzieci. Przejście znajduje się na prostym odcinku drogi, gdzie jest bardzo dobra widoczność wzajemna.

Zejscie z chodnika na jezdnię jest obniżone do światła około 2,0 cm, co zapewnia możliwość bezpiecznego korzystania z przejścia przez osoby niepełnosprawne ruchowo oraz poruszające się na wózkach inwalidzkich. Przejście jest oświetlone latarniami ulicznymi.

- A-16 „przejście dla pieszych” - 1 szt.
- A-17 „dzieci” - 1 szt.

1. odnowić malowanie poziome przejścia (linie P-10 i P-14),
2. rozważyć oświetlenie przejścia dodatkowym silnym światłem punktowym,
3. na jezdni przed przejściem zamontować dodatkowo punktowe elementy odblaskowe.
4. ustawić brakujące znaki A-16 „przejście dla pieszych 1 szt. wraz ze znakiem A-17 „dzieci” 1 szt.

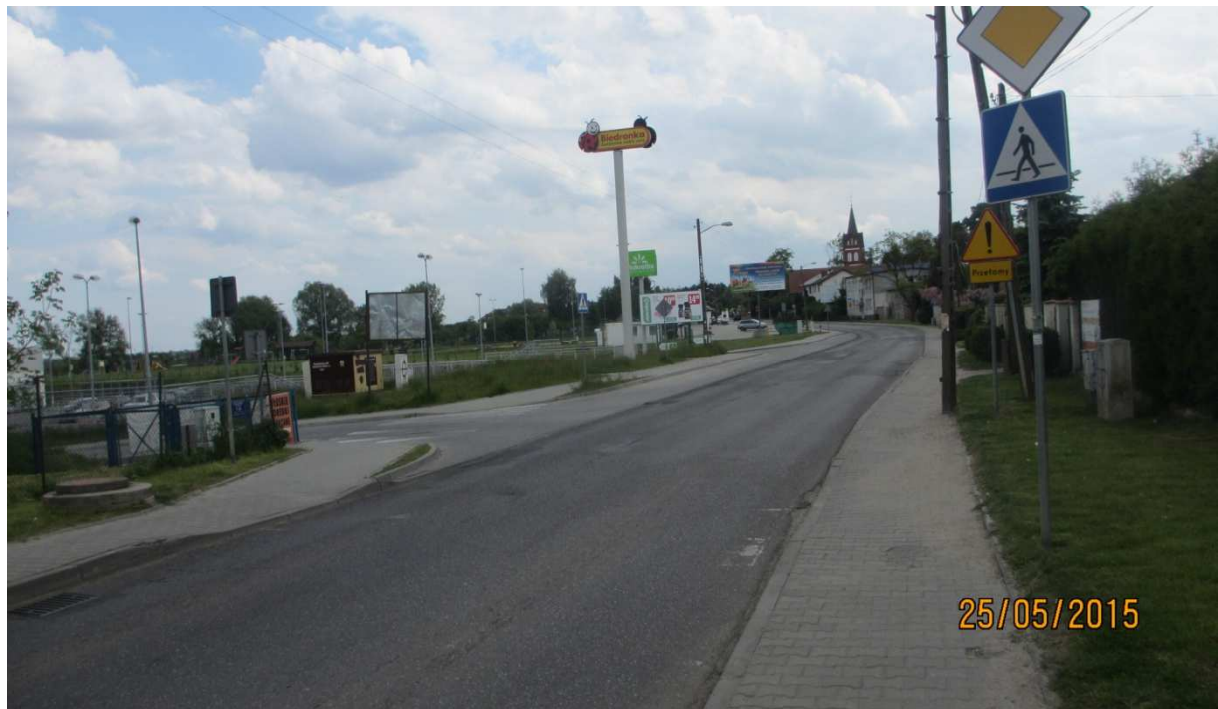
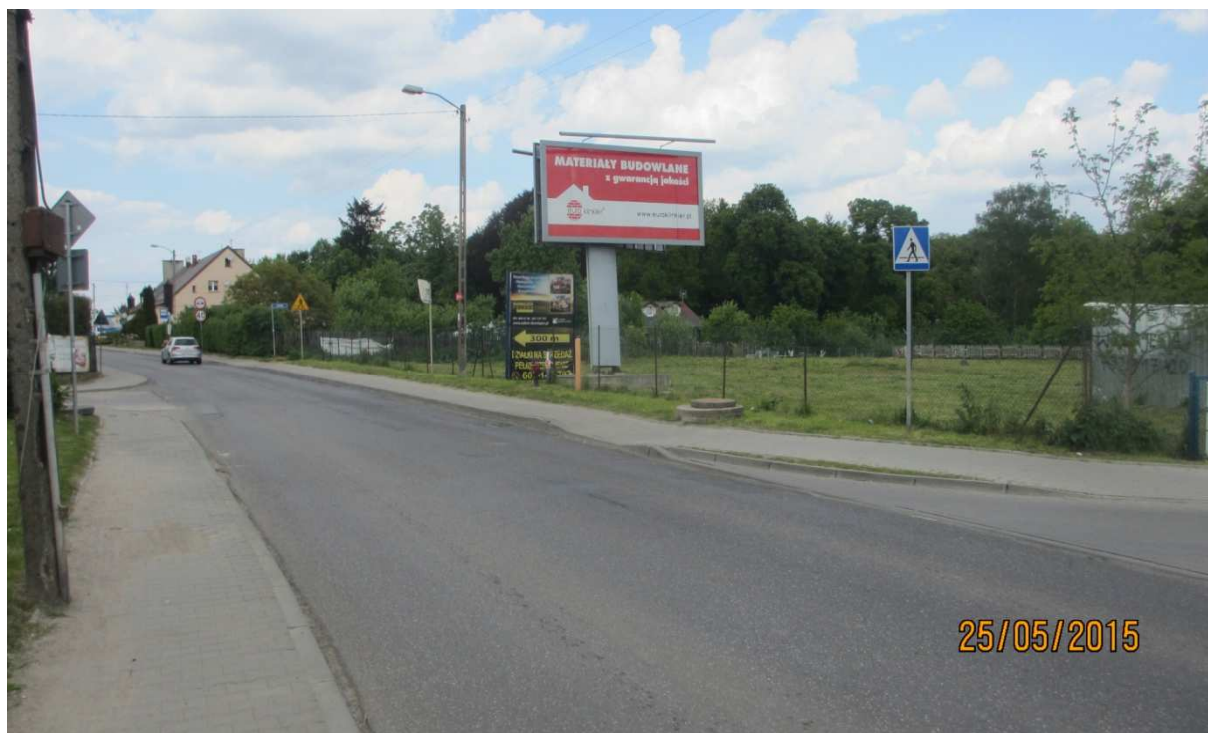
Widok przejścia dla pieszych

Przeście dla pieszych położone jest w ul. Górnej w obrębie skrzyżowania z drogą gminną łączącą ul. Górną z ul. Cynamonową oraz dojazdem do sklepu Stokrotka. Na przejściu występuje duży ruch pojazdów oraz średni ruch pieszy. Przejście znajduje się na małym łuku poziomym, gdzie występuje zła widoczność od strony m. Wołczkowo. Z przeciwnej strony widoczność wzajemna jest dobra.

Zejście z chodnika na jezdnię jest obniżone do światła około 2,0 cm, co zapewnia możliwość bezpiecznego korzystania z przejścia.

Przejście jest oświetlone latarnią uliczną zlokalizowaną w odległości około 12 m od przejścia.

1. odnowić malowanie poziome przejścia (linie P-10 i P-14),
2. rozważyć oświetlenie przejścia dodatkowym silnym światłem punktowym,
3. na jezdni przed przejściem zamontować dodatkowo punktowe elementy odblaskowe.
4. wyciąć krzaki przed znakiem A-16 lub przestawić w miejsce o dobrej widoczności.

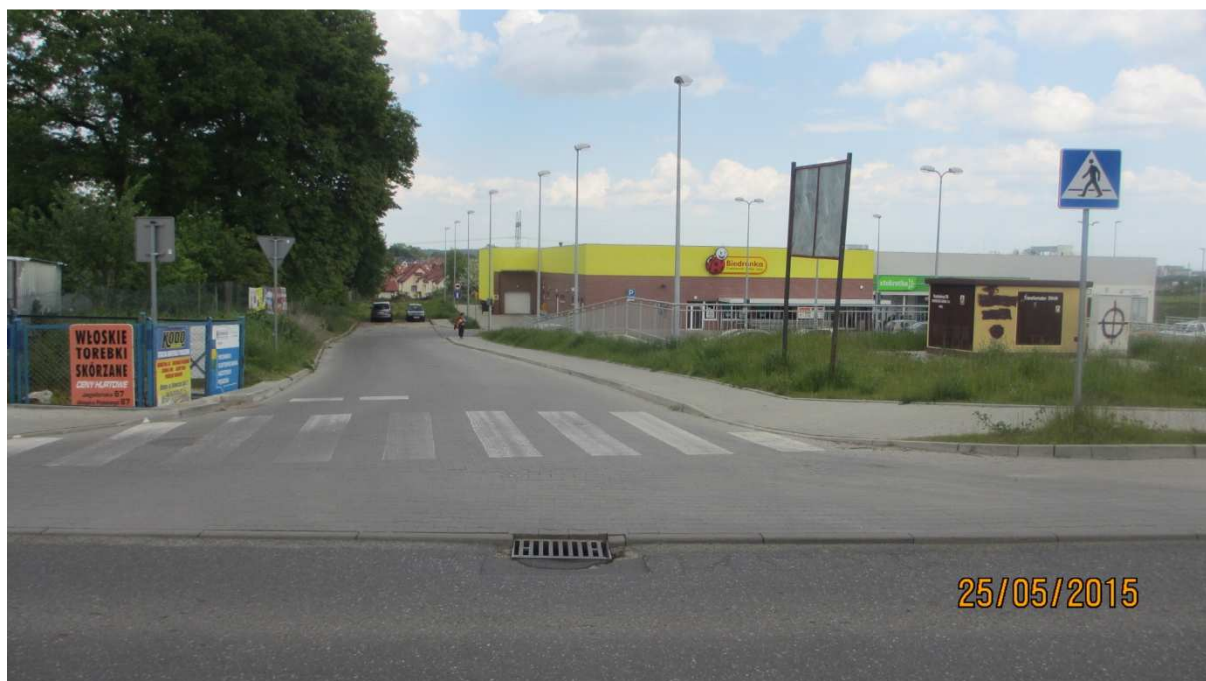
Widok przejścia dla pieszych

Przeście dla pieszych położone w drodze gminnej łączącej ul. Górną z ul. Cynamonową na skrzyżowaniu z drogą powiatową ul. Górną. Na przejściu występuje duży ruch pojazdów oraz średni ruch pieszy. Przeście znajduje się na małym łuku poziomym, gdzie występuje zła widoczność od strony m. Wołczkowo. Z przeciwnej strony widoczność wzajemna jest dobra.

Zejście z chodnika na jezdnię jest obniżone do światła około 2,0 cm, co zapewnia możliwość bezpiecznego korzystania z przejścia.

Przeście jest oświetlone latarnią uliczną zlokalizowaną w odległości około 12 m od przejścia.

Odnowić malowanie poziome przejścia (linie P-10 i P-14),

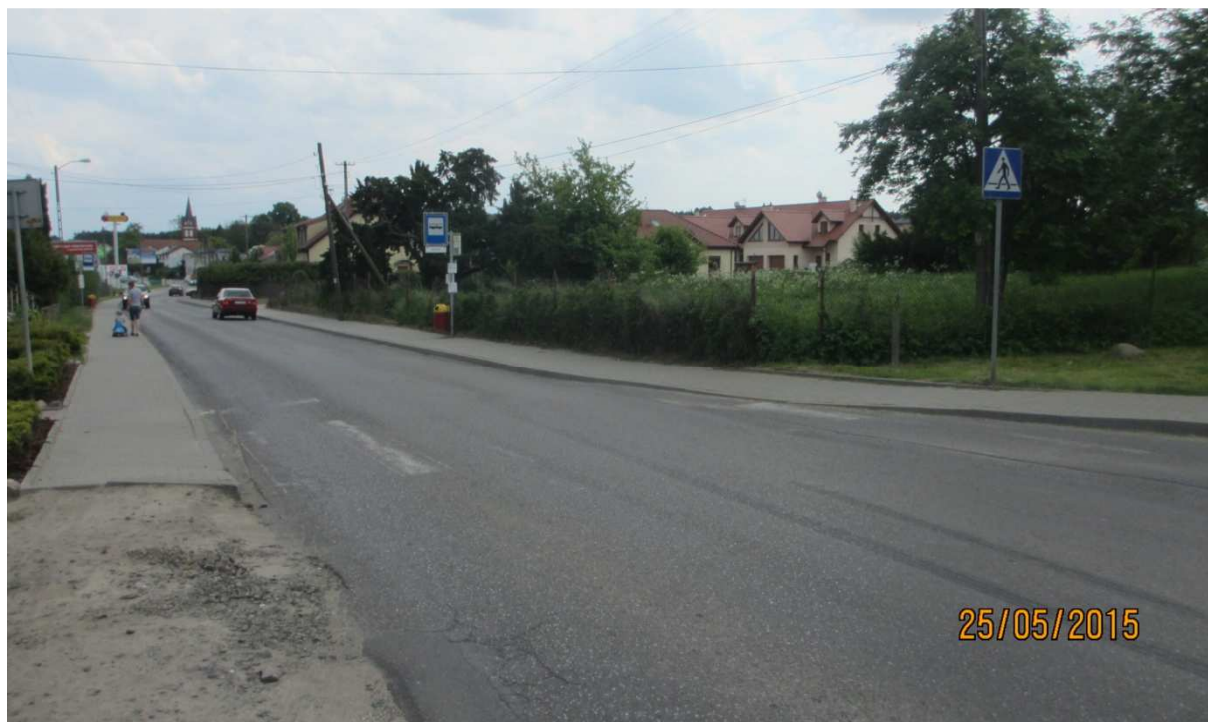
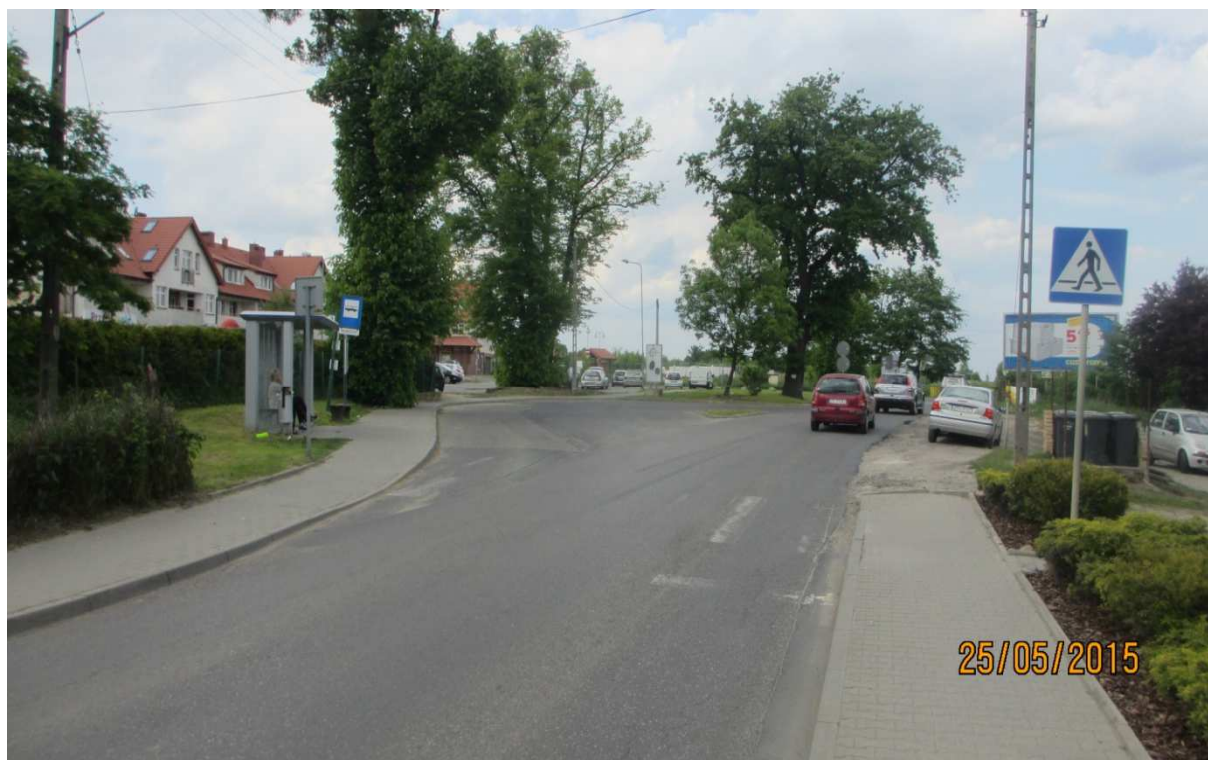
Widok przejścia dla pieszych

Przejście dla pieszych położone jest w ul. Górne w obrębie pętli autobusowej. Na przejściu występuje duży ruch pojazdów oraz mały ruch pieszy. Przejście znajduje się na małym łuku poziomym, gdzie występuje średnia widoczność.

Zejście z chodnika na jezdnię jest obniżone do światła około 2,0 cm, co zapewnia możliwość bezpiecznego korzystania z przejścia.

W obrębie przejścia znajduje się latarnia uliczna.

Prędkość obowiązująca na przejściu jest ograniczona znakami do 40 km/godz. Na dojazdach do przejścia obowiązuje również zakaz wyprzedzania.

1. odnowić malowanie poziome przejścia (linie P-10 i P-14),
2. wymienić znaki D-6 – 2 szt.
2. rozważyć oświetlenie przejścia dodatkowym silnym światłem punktowym,
3. na jezdni przed przejściem zamontować dodatkowo punktowe elementy odblaskowe.

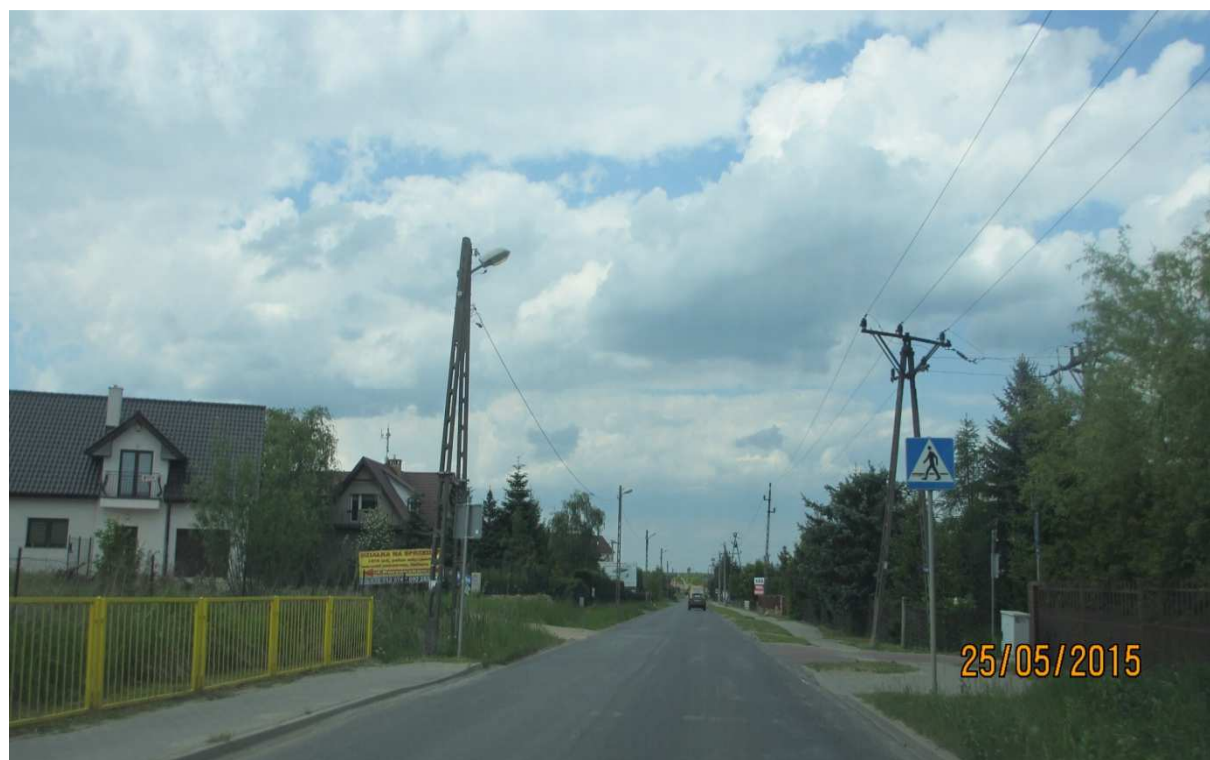
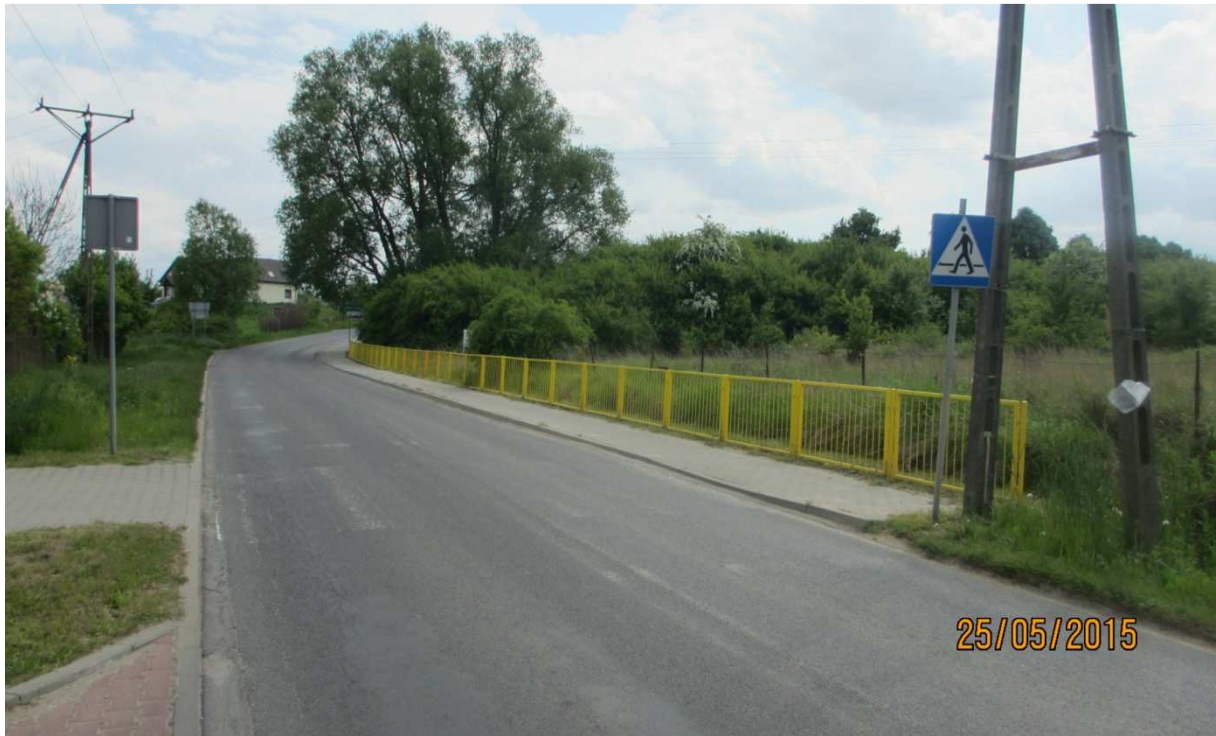
Widok przejścia dla pieszych

Przejście dla pieszych położone w ul. Słonecznej jest na wjeździe do m. Wołczkowo od strony m. Bezrzecze. Na przejściu występuje duży ruch pojazdów oraz mały ruch pieszy. Przejście znajduje się na prostym odcinku drogi. Ze względu na duży ruch pojazdów oraz łuk poziomy i pionowy na którym pojazdy poruszają się z dużą prędkością przejście

zostało oznakowane znakami A-16 „przejście dla pieszych” oraz oznakowaniem poziomym grubowarstwowym tzw. „progami hukowymi”.

Zejscie z chodnika na jezdnie jest obnizzone do swiatla okolo 3,0 cm, co zapewnia mozliwosc bezpiecznego korzystania z przejscia.

Przed przejściem od strony m. Bezrzecze znajduje się rów drogowy, który od przejścia oddziela ogrodzenie segmentowe U-12a.

1. odnowić malowanie poziome przejścia (linie P-10 i P-14),
2. odnowić malowanie grubowarstwowe „progów hukowych”,
3. na jezdni przed przejściem zamontować dodatkowo punktowe elementy odblaskowe.

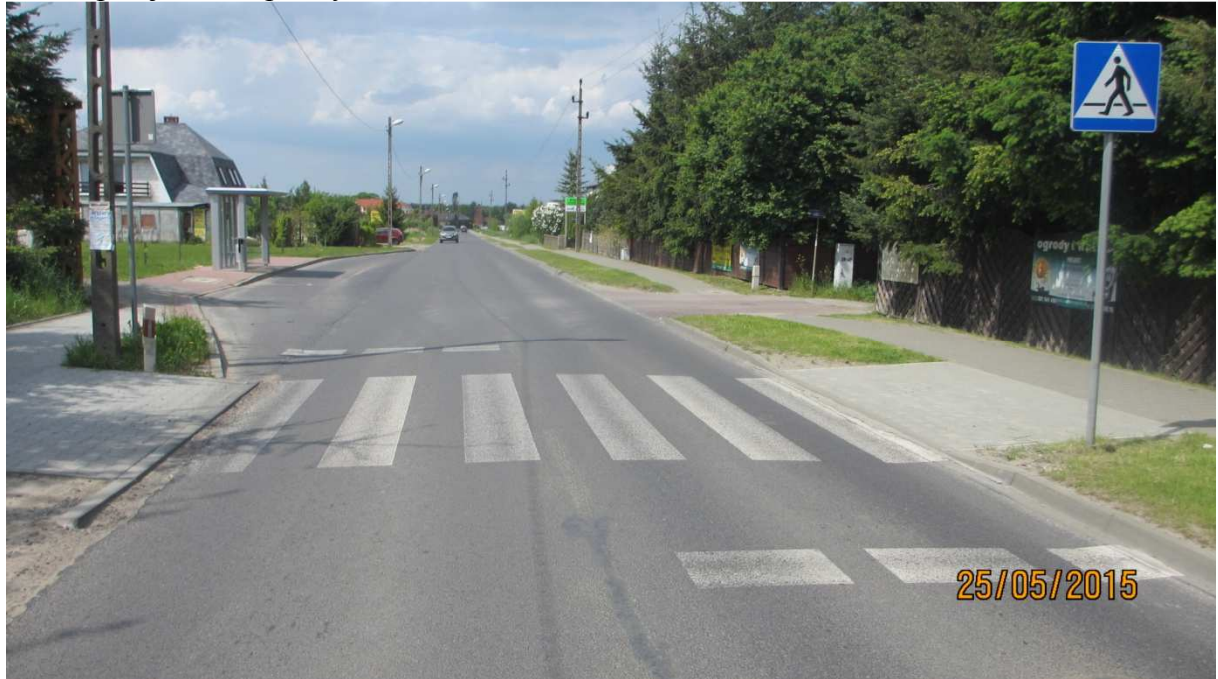
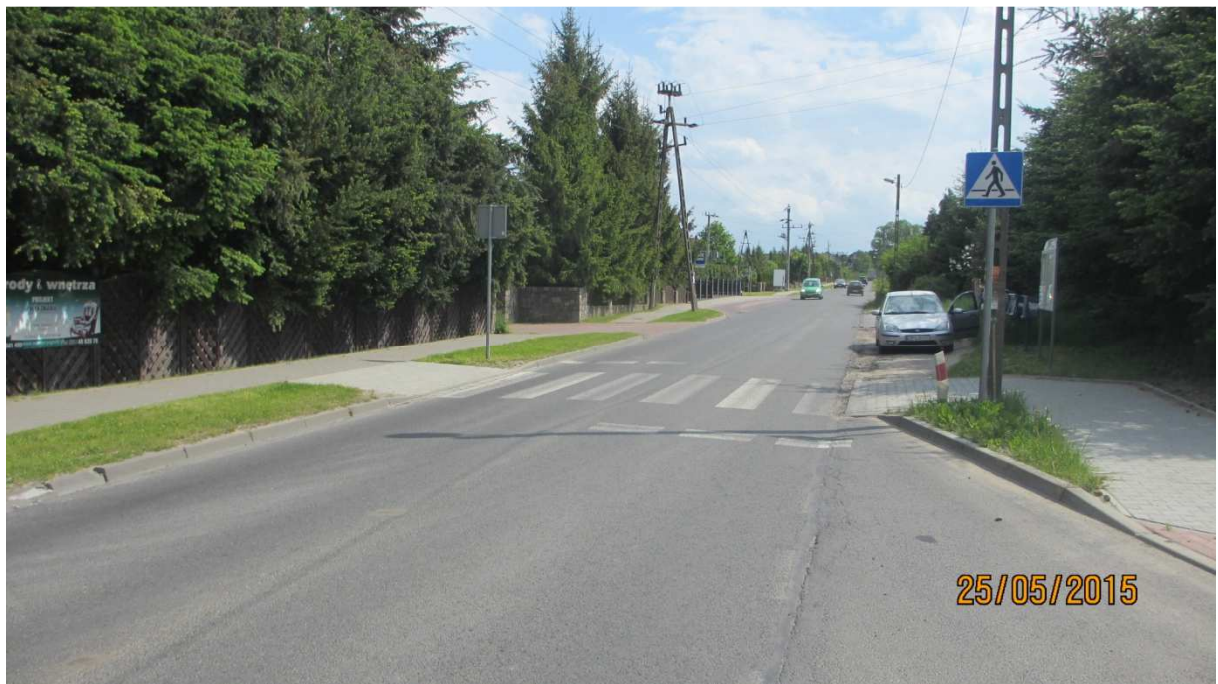
Widok przejścia dla pieszych

Przeście dla pieszych położone w ul. Słonecznej pomiędzy dwoma zatokami autobusowymi. Na przejściu występuje duży ruch pojazdów oraz mały ruch pieszy. Przejście znajduje się na prostym odcinku drogi, gdzie występuje bardzo dobra widoczność.

Zejście z chodnika na jezdnię jest obniżone do światła około 2,0 cm, co zapewnia możliwość bezpiecznego korzystania z przejścia.

W obrębie przejścia znajduje się latarnia uliczna.

Odnówić malowanie poziome przejścia (linie P-10 i P-14),
